## 全国的な城郭史と米子城

A study and compare Yonago castle into history of Japanese castle.

金澤 雄記\*\*

米子城は天正 19（1591）年に吉川広家が築城し、慶長 6（1601）年に中村一忠が増築した平山城である。特に建築年代の異なる大小 2 基の天守があったことが特徴であるが、明治 11（1878）年頃、天守を含め全ての建物が取り壊され、現在では石垣が残存するのみである。全国的な城郭史の中での米子城の位置付けと、特に近年における城郭の復元手法から米子城天守の復元の可能性を模索する。なお本稿は弓ヶ浜セミナーで約 30 分講演した内容を要約したものである。

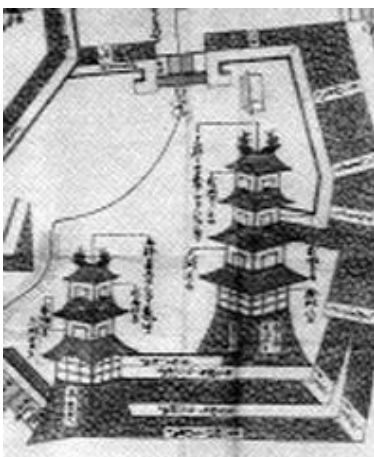
図1 「伯州米子之図」  
鳥取県立博物館蔵  
2基の天守の各階の規模や高さが記されている。

米子城天守の概要を示す史料には、まず江戸中後期に描かれた城の修復願いの絵図の控えが約20枚（図1）あるが、稚拙な絵画史料のため詳細を知ることができない。その他、大天守に関しては明治11年頃撮影された古写真（図2）が1枚のみある。小天守に関しては幕末の修理の際に描かれた指図（図3）がある。指図は柱や梁組など建物の概要を詳細に描いた1級史料であり、天守の指図が残る事例は全国的にもごくわずかである。

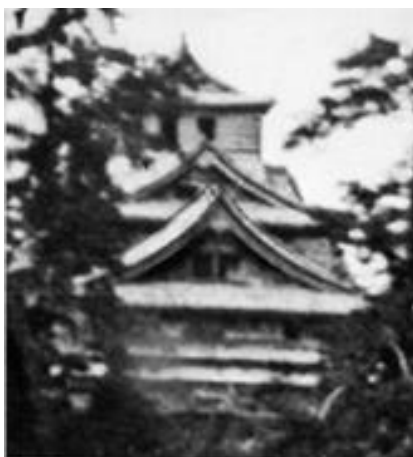
図2 米子城大天守古写真  
手前にあるはずの小天守はすでに取り壊されている。

そこで再度創建時の姿に復元を試みた。これまた詳細は割愛するが、一番の大きな改造は最上階を板壁で覆ったことで、仮設的な板壁をはずせば、もとはいわゆる廻縁が巡っていたことが分かった。板壁で覆ってしまった理由は、山陰の厳しい風雪のため廻縁が傷んだからである。こうして復元してみると、大小天守とも幕末時には最上階が板壁で覆われており、古写真に写る大天守の最上部が何か火の見櫓のようなずんぐりとした形状になっている理由がうなずける。
